# "Sans Risycor, nous aurions découvert le problème bien plus tard."

## JAMAIS PENSÉ QUE LA SOLUTION POURRAIT DEVENIR LE PROBLÈME

Ou comment une précaution de première classe bien intentionnée est devenue la cause de la misère

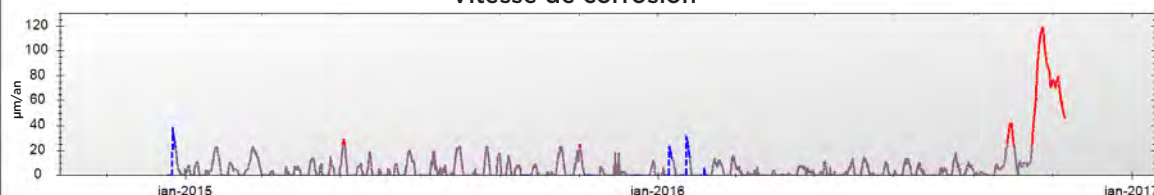
### Vitesse de corrosion

Tout fonctionne bien pendant deux ans jusqu'à ce que la vitesse de corrosion augmente soudainement. Cependant, aucune autre indication de mal fonctionnement: pas de comportement de remplissage, maintien correct de la pression, pas de fuite à travers les soupapes de sécurité, ... rien. Lors de l'inspection, la barrière d'entrée d'air du dégazeur par dépression s'est avérée défectueuse. Risycard 04 explique en détail ce qui se passe ensuite.

En anticipant et en assurant le monitoring de corrosion avec Risycor, des dommages massifs ont été évités !!
