Locatie:	Antwerpen
Type gebouw:	Woonstoren
Installatie:	Groot
Risycor:	CXE (4x)
Relevante Risycards:	05, 09

VERTROUWEN IS GOED, CONTROLE IS BETER

Enorme overbodige onkosten en bijhorende ellende, omwille van één onzichtbaar detail.

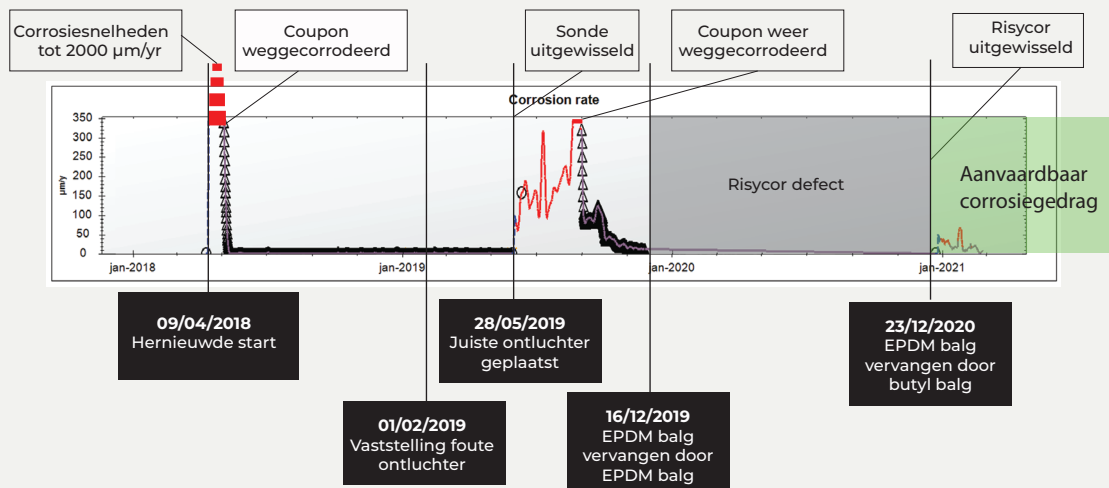
Dankzij een toevallige samenloop van omstandigheden kwam een prototype van de Risycor in een onderstation van één van de torens terecht. Na enkele weken was de sonde al weggecorrodeerd. Dat leek zo onwaarschijnlijk dat het even duurde vooraleer beslist werd dieper te graven naar de oorzaak van het probleem. Diverse Risycors en geruime tijd later was de open zenuw gevonden: het expansiesysteem, dat ook zorgt voor bijvulling en ontgassing bleek de oorzaak te zijn van een permanente zuurstofintrede. Dit kon "staalhard" aangetoond worden met de corrosiecurves van de Risycors op de "in" en de "uit" van het expansiesysteem:

Omdat we, uit interesse, zelf eens kwamen kijken, ontdekten we dat de ontluchter op het expansievat vervangen was door een verkeerde versie (zonder luchtintredesper!). In Risycard 04 leggen we uit tot welke dramatische gevolgen dat leidt, dus werd de ontluchter vervangen door een correct origineel exemplaar. Helaas, de corrosiecurves bleven aantonen dat er permanent zuurstof intrad. Het vermoeden rees dat de balg van het expansiesysteem waarschijnlijk defect was. Demontage leerde echter dat er met die balg niks mis was, maar toch werd veiligheidshalve een nieuwe gemonteerd. De corrosiesnelheid bleef onaantvaardbaar hoog. Toen stelde iemand vast dat het etiket van de "oude" balg aangaf dat deze uit "EPDM" rubber bestaat (terwijl de technische fiche van de fabrikant BUTYLrubber opgeeft). Er werd weer een nieuwe balg besteld (uit

Grafiek: corrosiesnelheid op de uitgang van het expansiesysteem.

butylrubber, gefabriceerd voor een ander type expansiesysteem), die na een kleine aanpassing gemonteerd kon worden in het bestaande expansievat. Sedertdien liggen de corrosiecurves plat.
