Locatie:	Oostkamp
Type gebouw:	bedrijf
Installatie:	middelgroot
Risycor:	X2
Relevante Risycards:	01, 03

WAT ZULLEN WE DOEN MET 80 000 EURO?

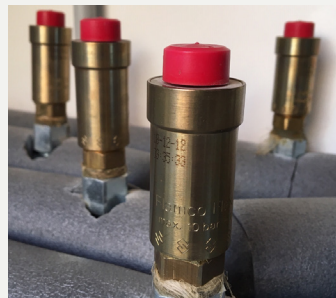
Al van bij de aanvang waren er steevast problemen met ontlichten. Om dit op te lossen werden er (overdreven veel) automatische ontlichters geïnstalleerd.

Maar gebrekkig drukbehoud los je niet op met ontlichters. Drukbehoud staat of valt met de juiste dimensionering en positionering van het expansievat, gecombineerd met (best jaarlijkse) controle van de voordruk. Kloppen deze parameters niet dan fungeren de ontlichters als beluchters die lucht (dus zuurstof) laten intreden met massale corrosie tot gevolg.

Door de aanpassingen is de CV installatie nu een voorbeeld. Juiste voordruk, correcte positionering van nieuwe expansievaten en drastische beperking van het aantal ontlichters.

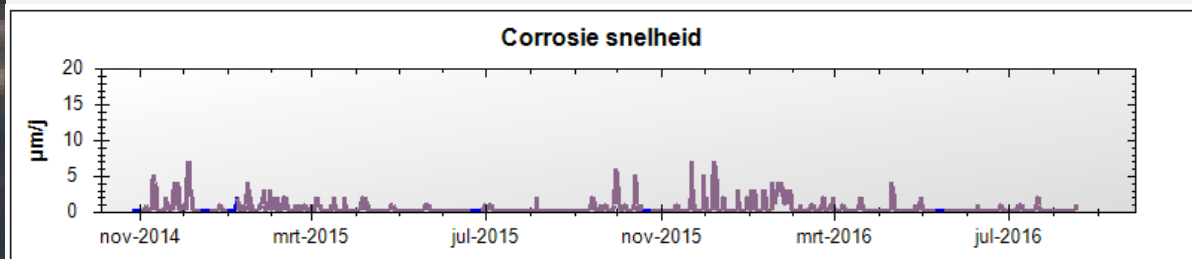
Grafiek: een nagenoeg perfect beeld: de gemiddelde corrosiesnelheid over twee jaar is 0.36 $\mu\text{m}/\text{jaar}$.

Bovendien werden nu ook Risycors geplaatst die een oogje in het zeil houden en behoeven voor nieuwe overbodige kosten.
