Locatie:	Marchevelette
Type gebouw:	Residentie
Installatie:	Middelgroot
Relevante Risycard:	01

## TEVEEL DRUK IS TE WEINIG?

Hoe een klein foutje in korte tijd heel veel geld kan kosten (30 000€ +)

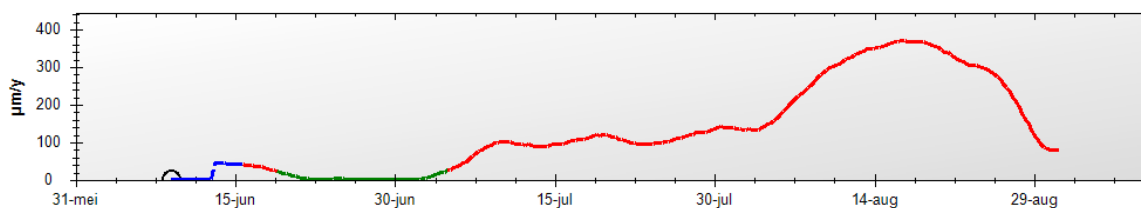
Corrosie snelheid

station lekken. En het volgende. En het volgende ... In totaal 15 stuks. Reken, geplaatst aan € 2.000,- per stuk. De vertegenwoordiger van de leverancier stelt voor om een Risycor te plaatsen (hadden ze dat maar van meet af aan gedaan). Als blijkt dat de sonde die normaal 15 jaar meegaat al na twee maanden opgebruikt is, vraagt men een specialist om raad. Hij leest de Risycor uit en stelt corrosiesnelheden vast van meer dan 300µm/yr.

Hij vindt ook onmiddellijk de oorzaak: de voordruk van het expansievat is te hoog (zelfs hoger dan de installatiedruk) - waardoor het expansievat dus altijd leeg is.

Correct inregelen van de voordruk en werkdruk zijn onontbeerlijk voor de goede werking van elke installatie. De Risycor met inmiddels vernieuwde sonde houdt nu een oogje in het zeil en zal tijdig verwittigen ingeval er opnieuw ergens zuurstof zou intreden.
