AFZETTINGEN IN CV-INSTALLATIES

VERMIJDEN

K. De Cuyper, ir., oud-medewerker van het WTCB

Bron: WTCB-dossier 2020/6.9 - Hoe afzettingen in centraleverwarmingssystemen vermijden?

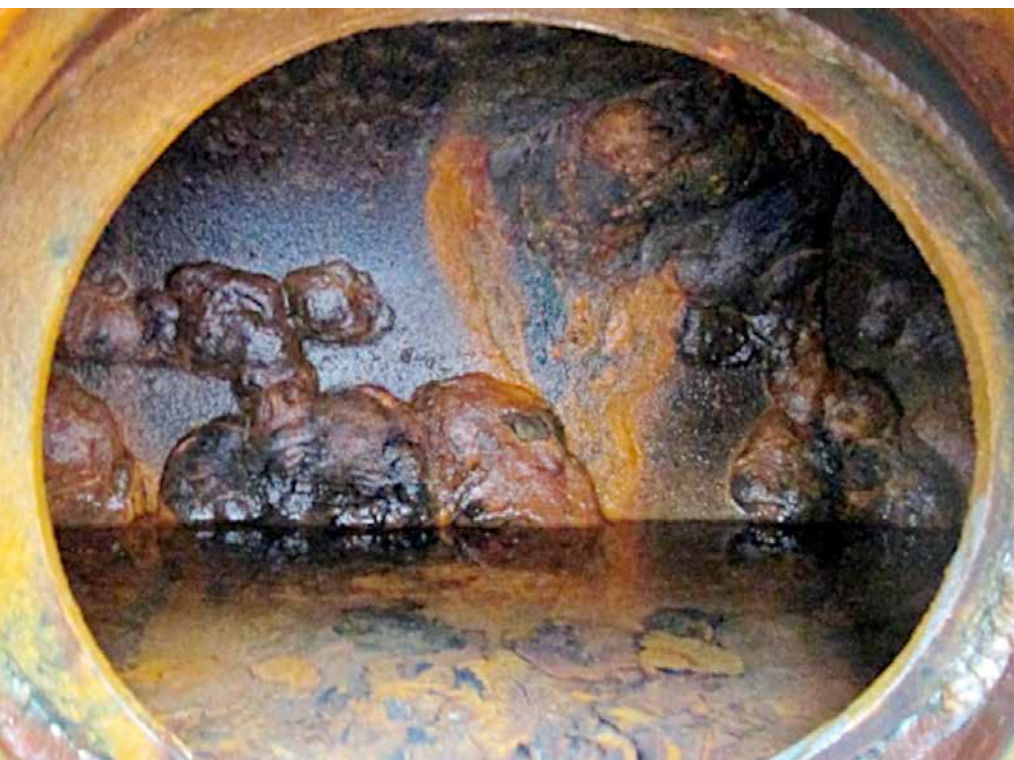
Corrosie van ijzeren elementen leidt tot de vorming van corrosieslib (zwart magnetiet en soms zelfs roodgekleurde roest)

De corrosie van de in de installatie aanwezige ijzeren elementen leidt dan weer tot de vorming van corrosieslib (zwart magnetiet en soms zelfs roodgekleurde roest) en is vrij-

wel volledig te wijten aan de aanwezigheid van zuurstof in het water.

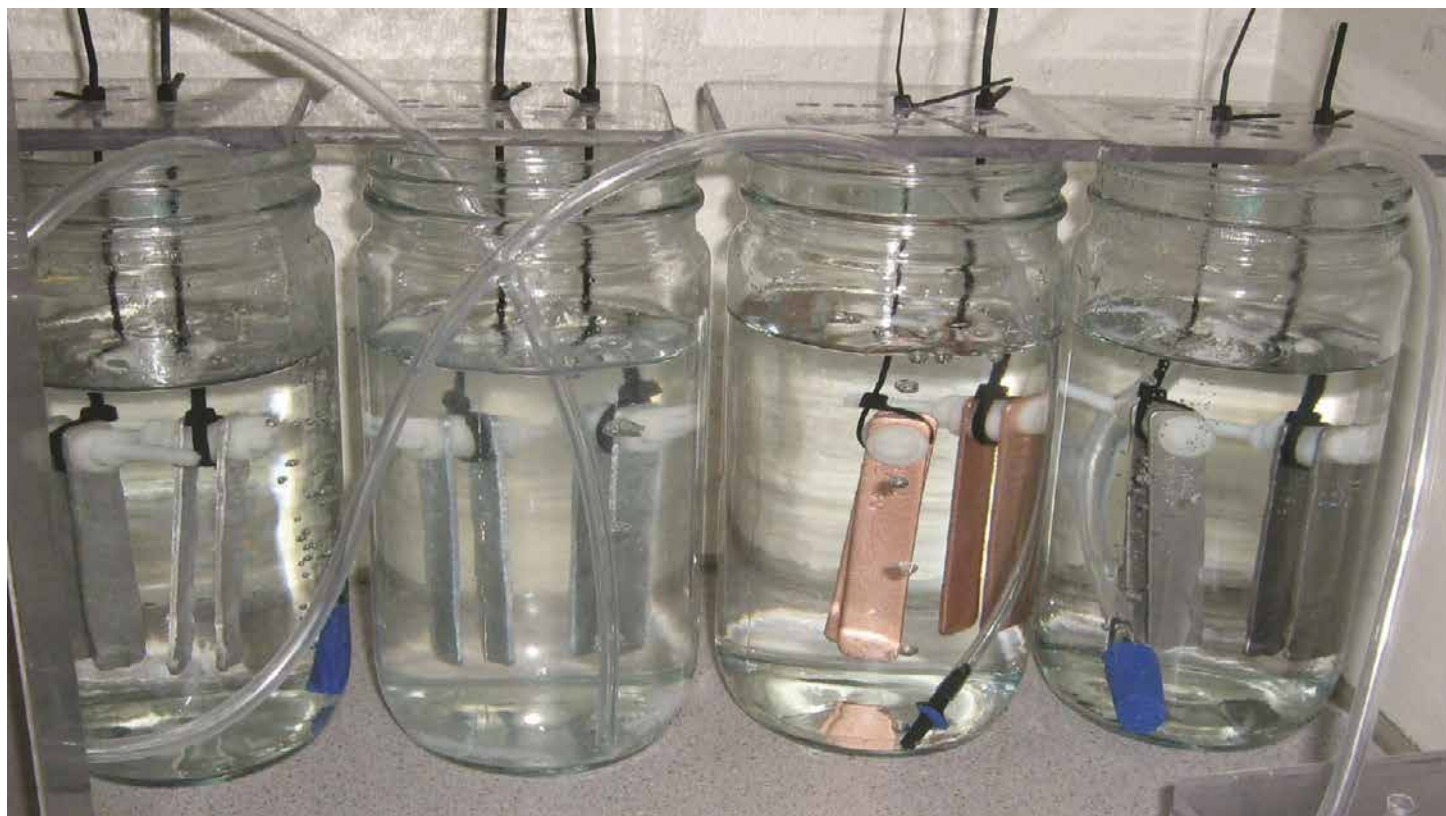
Een directe monitoring van corrosievorming door middel van 'corrosiecoupons' die regelmatig visueel gecontroleerd worden

op een indirecte manier bewaken door de hoeveelheid bijvulwater op te volgen, de relatie tussen de watertemperatuur en de druk in de installatie te controleren en de kwaliteit van een aantal waterparameters (bv. de pH-variaties) na te kijken. Men kan ook opteren voor een directe monitoring door middel van 'corrosiecoupons' die regelmatig visueel gecontroleerd worden of door elektronische corrosiemetingen. Hierbij moeten de gegevens nauwkeurig worden genoteerd in een
