Hoe afzettingen in centraleverwarmingsinstallaties vermijden?

K. De Cuyper, ir., oud-medewerker van het WTCB

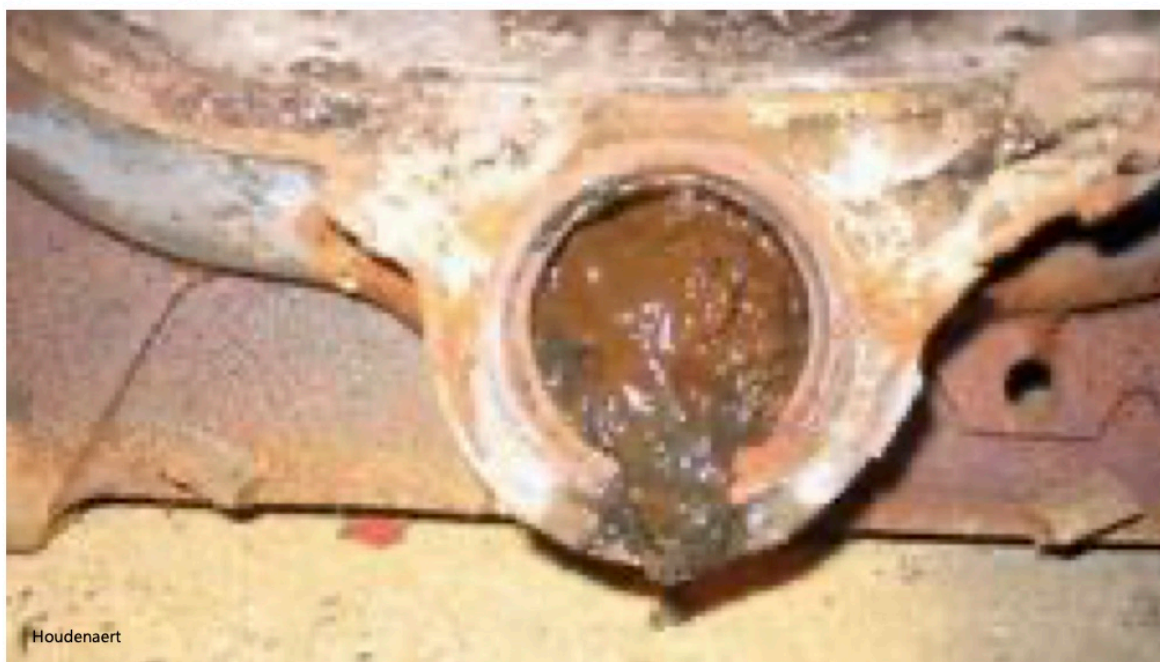
1 | Afzettingen ten gevolge van corrosie in een centraleverwarmingsinstallatie.

De **corrosie** van de in de installatie aanwezige ijzeren elementen leidt dan weer tot de vorming van corrosieslib (zwart magnetiet en soms zelfs roodgekleurde roest, zie afbeelding 1) en is vrijwel volledig te wijten aan de aanwezigheid van zuurstof in het water.

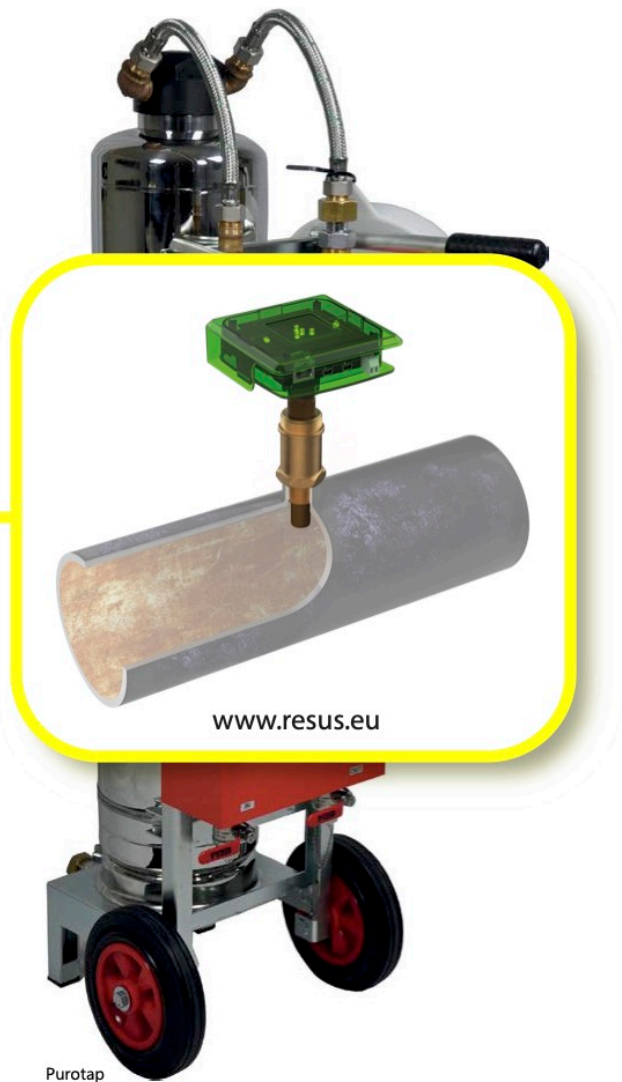
2 | Draagbaar toestel voor waterbehandeling.
