Vervanging van warmtegenerator en de systeemwaterkwaliteit

Diagnose van het oude systeem en het systeemwater

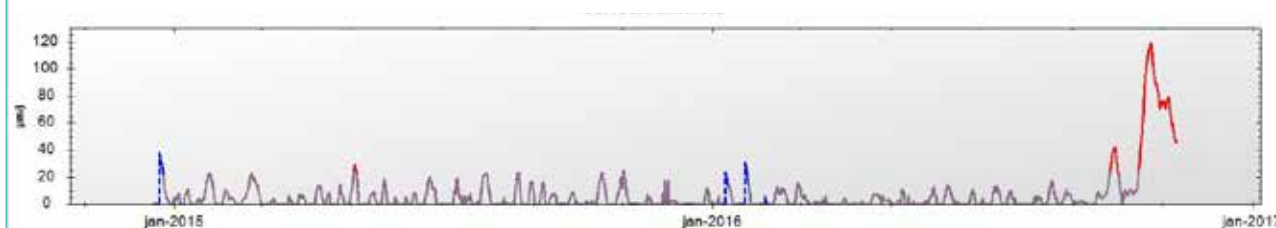
Figuur 1 ● Geheugen corrosiemonitoring: in dit voorbeeld was een vervuilde klep van een drukstapontgasser de oorzaak van het probleem. In plaats van te ontgassen, zoog het toestel volop lucht in de cv-installatie, met een grote corrosiepiek tot gevolg.

Als de installatie voorheen langere tijd prima gewerkt heeft met écht “dood water”, is er weinig kans dat er een probleem is. Maar hoe weet je dat? TV 278 stelt voor dat je eerst het geheugen van de corrosiemonitoring (zie *figuur 1*) moet uitlezen, maar de kans dat die er al staat is helaas voorlopig klein.

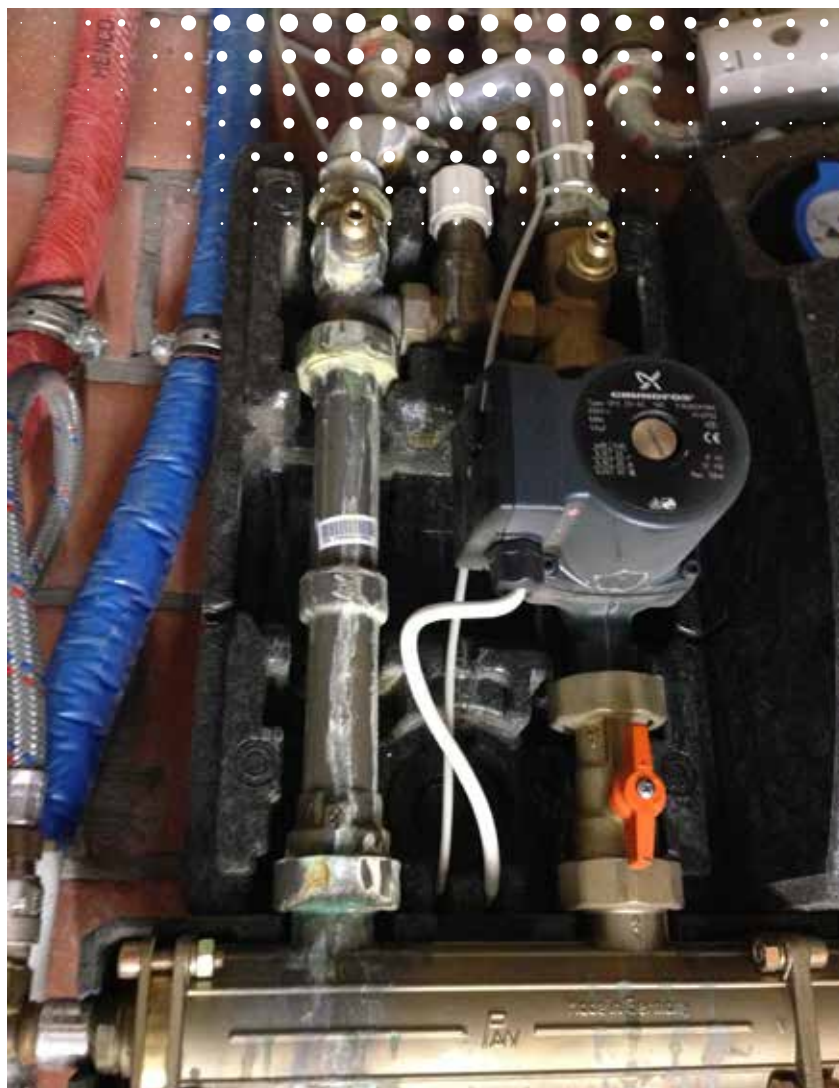
Figuur 2 ● Uitwendige leksporen

- Aan de buitenkant begin je met een visuele inspectie en controle van alle onderdelen:
 - Zie je uitwendige sporen van lekken? Zie *figuur 2*.
 - Zijn er in de installatie componenten die zuurstof zouden kunnen laten intreden, zoals niet-zuurstofdichte kunststofbuizen, rubber slangen of onaangepaste expansievaten?
- De binnenkant kan je als volgt beoordelen:
 - Demonteer de motor van de circulatiepomp en bekijk het inwendige van het pomplichaam (zie *figuur 3*).

- Een dichting of automatische ontluchter kan lekken en zichtbare sporen achterlaten (waterplassen, druppels) en/of afzettingen van roest en zouten.
- Controleer alleszins de overblijvende voordruk van het expansievat en check of dit minstens tweemaal jaarlijks gecontroleerd geweest is (zie figuur 4). Voordrukverlies is zeer eenvoudig te meten en bovendien ook snel en goedkoop bijgesteld kan worden door lucht (of stikstof) in het vat bij te vullen.
- Check het logboek

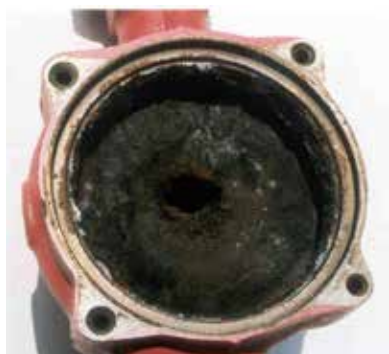
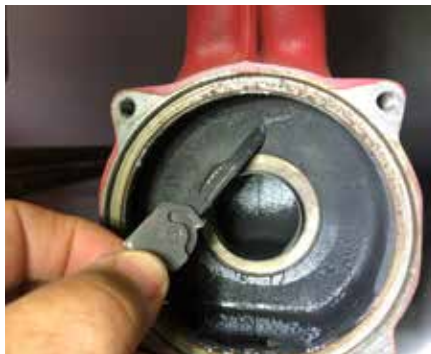
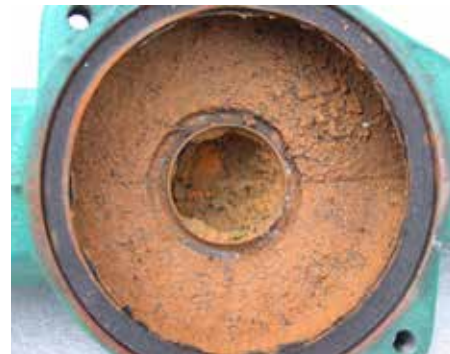
Figuur 3 ● Inwendige pomplichaam (van links naar rechts): Ok!, Magnetiet niet goed, Zuurstofrijk

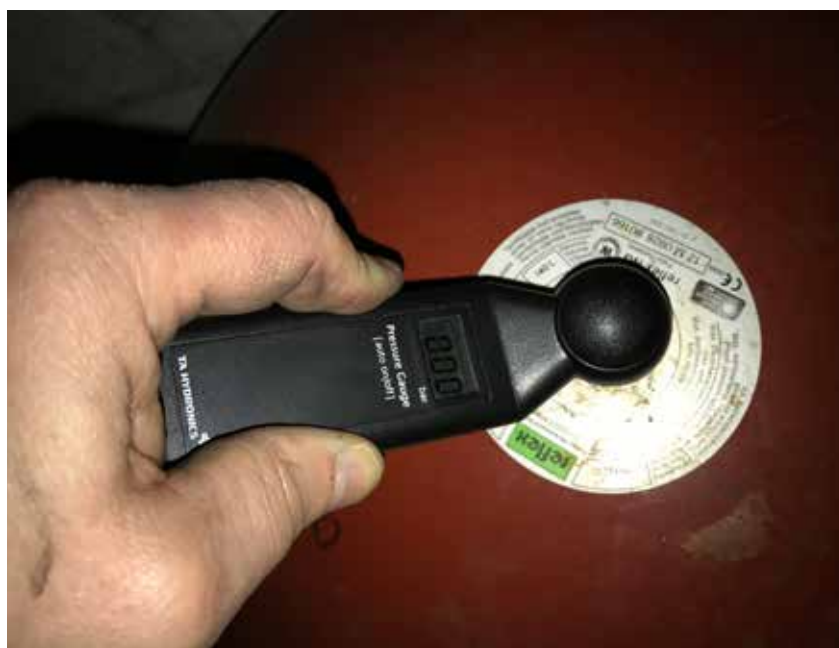
Figuur 4 ● Voordrukmeting. Om de voordruk te kunnen meten – die erg belangrijk is – moet het vat dus leeg zijn. Dus heb je een afsluitkraan (kapventiel) en aftapkraan nodig.

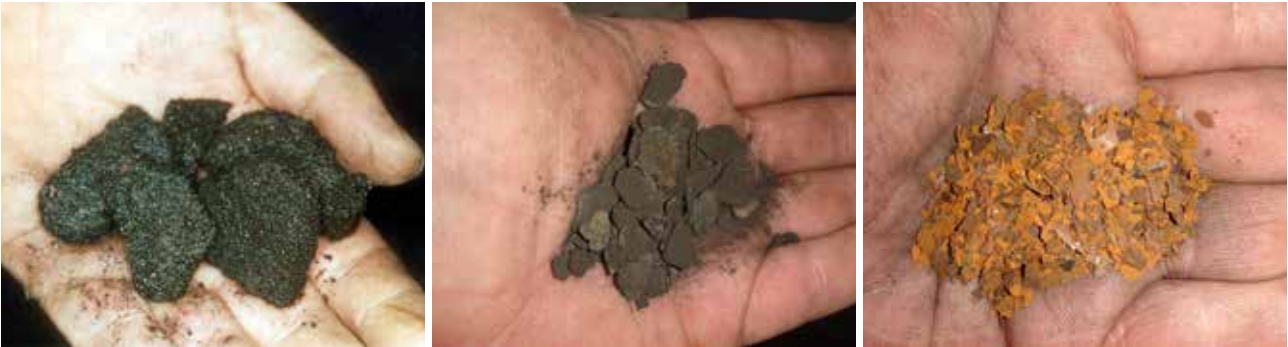
Figuur 5 ● Soorten afzetting (van links naar rechts): Brokken magnetiet; Schilfers uit ketel, kalk met een beetje magnetiet; Schilfers uit vloerverwarming, zonder kalk

terbehandeling (dat zie je in het logboek). Vervolgens kijk je eventuele filters en deeltjesafscidders na, steeds met opvang van de inhoud in een propere heldere (lieftst witte) emmer. Je beoordeelt weer op hoeveelheid slib, kleur en aard (slib, korrels, schilfers, ...). Zie *figuur 5*.

Een bruinrode kleur (roest of hematiet) = zuurstofoverschot in het systeem, dus is er ontoelaatbare zuurstofintrede. Foute boel dus (zie verder wat je dan moet doen).

Zwart geeft aan dat er zuurstofintrede (geweest) is met vorming van zwart magnetiet. Dan is de hoeveelheid belangrijk: een klein beetje zwart is geen probleem, maar grotere hoeveelheden duiden op corrosieschade. Dat vuil wil je niet in je nieuwe warmtegenerator.
