## Un Risycor, a-t-il besoin d'un entretien?

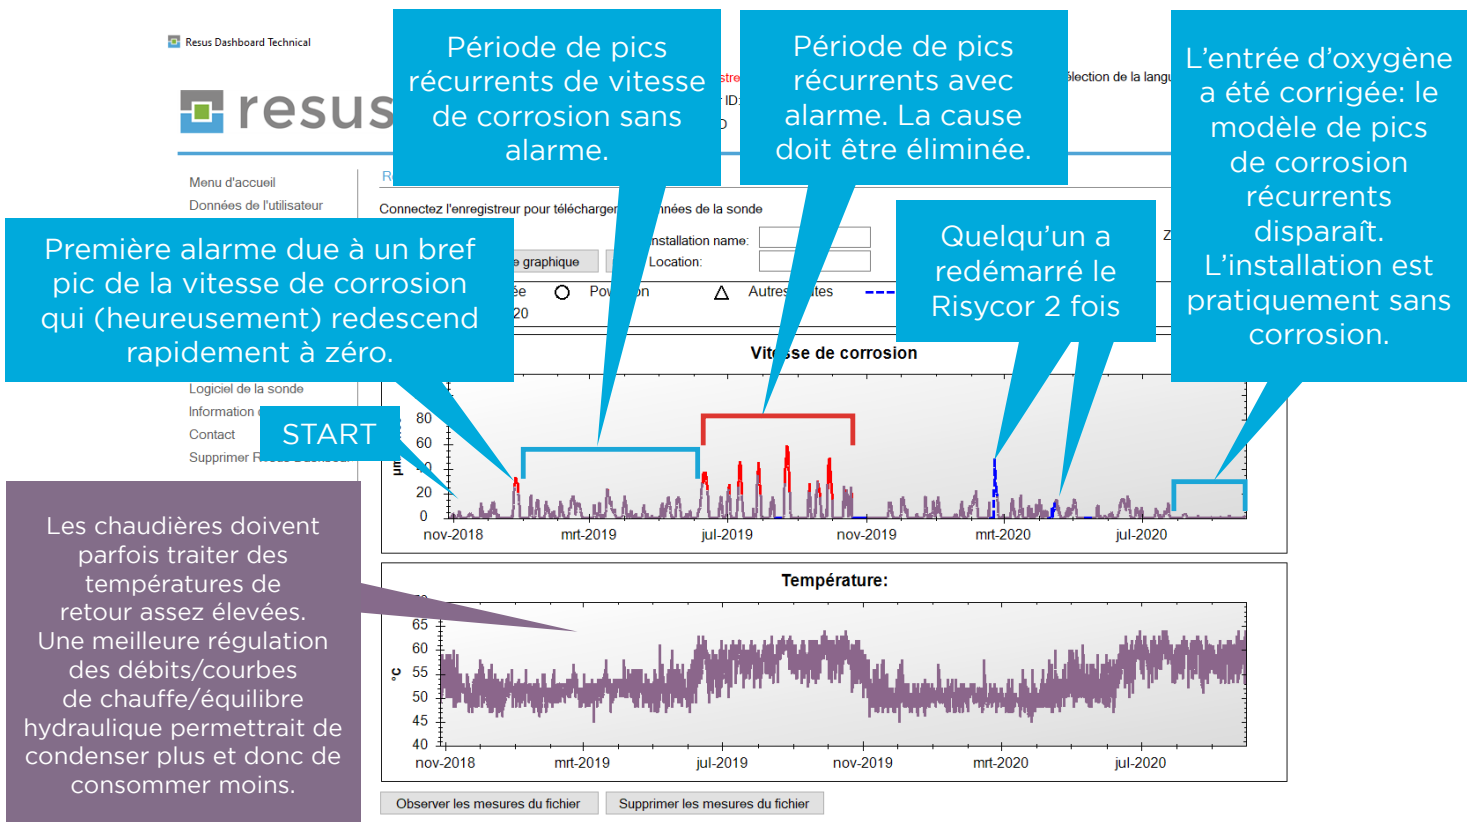
C'est le profil du taux de corrosion d'une installation sur environ deux ans. Malgré un été 2019 «alarmant», l'installation est en bon état depuis l'été 2020

Les pics de corrosion sont causés par l'entrée d'oxygène, mais s'ils ne durent pas longtemps et retombent rapidement à des valeurs nulles ou très faibles, cela signifie qu'au moins il y a aussi des périodes où l'installation se corrode peu ou ne se corrode pas.
