Qu'est-ce un RISYCHCK ?

Risycor = signaler la corrosion comme un détecteur de fumée avertit d'un incendie

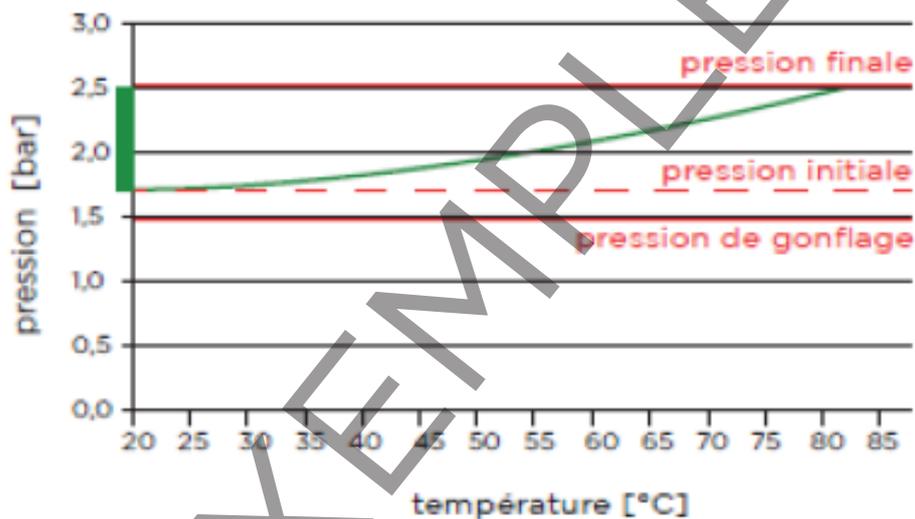
graphique T-P pour cette installation

Les couleurs indiquent quelle marge d'erreur est acceptable
