Lieu:	Marchevelette
Type de bâtiment:	Résidence
Installation:	moyenne
Risycard pertinent:	01

TROP DE PRESSION, C'EST TROP PEU?

Comment une petite erreur peut coûter très cher en peu de temps (30 000€ +)

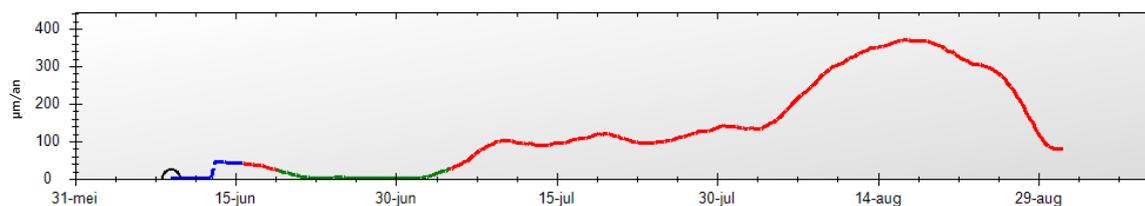
Vitesse de corrosion

suivante... 15 pièces au total. Compte, placée à 2000€/pièce. Le représentant du fournisseur propose de placer un Risycor (si seulement ils l'avaient fait dès le départ). S'il s'avère que la sonde, qui dure normalement 15 ans, est déjà épuisée au bout de deux mois, un spécialiste est consulté. Il lit les données enregistrées par le Risycor et détermine des vitesses de corrosion de plus de 300µm/an.

Il trouve également immédiatement la cause: la pression de gonflage du vase d'expansion est trop élevée (même

supérieure à la pression d'installation) - de sorte que le vase d'expansion est toujours vide.

La pression de gonflage est trop élevée.

Un réglage correct de la pression de gonflage et de la pression de travail est indispensable au bon fonctionnement de chaque installation.

Le Risycor avec la sonde maintenant renouvelée vielle désormais l'installation et avertira en temps utile si de l'oxygène pénétrerait à nouveau quelque part.
